Material : AISI 304	N de grupo: PED-1843	Hoja 1 de 1  Escala  1:50
	Utilización : CERVEZA	Revision: 1	
	Cliente:  Proyecto: CUBA ISOT ISOB 1000L		
COTAS SIN INDICACION DE TOLERANCIA CONFORME DIN ISO 2768-1 : 1989 (E) MEDIO		Fecha	Nombre
De	0.50    3    6    30    120    400    1000    2000	Autor	25/01/2018    David Cespedes
Hasta	3    6    30    120    400    1000    2000    4000	Verif.	25/01/2018    LUIS PONTE
Valor	± 0.10    ± 0.10    ± 0.20    ± 0.30    ± 0.50    ± 0.80    ± 1.2    ± 2	Aprob.	
		Substitui:

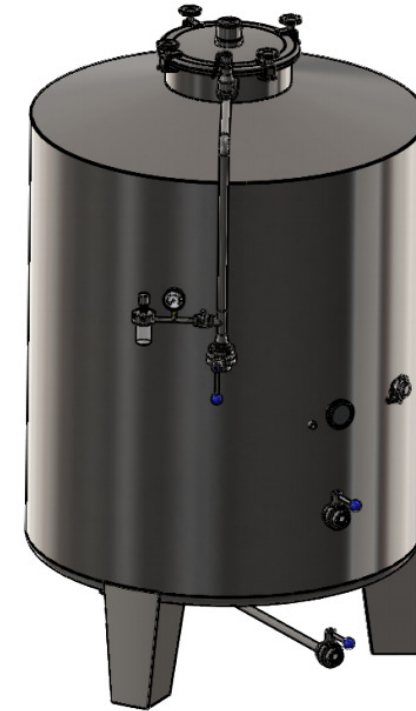
DETALLE BOLA LIMPIEZA

1	CONTROLADOR TEMPERATURA
2	BOLA DE LIMPIEZA
3	REGULADOR PRESION
4	GRIFO 1/2
5	VALVULAS SMS25
6	PIEDRA CARBONAT CLAMP 40 SALIDA SMS25
7	VALVULA DE SEGURIDAD A 3 BAR.
8	VALVULA ROTURA DE VACIO
